# 三车相撞一人死亡 驾驶员各执一词 谁才是那个真正的肇事者?

## 痕迹鉴定抽丝剥茧还原真相

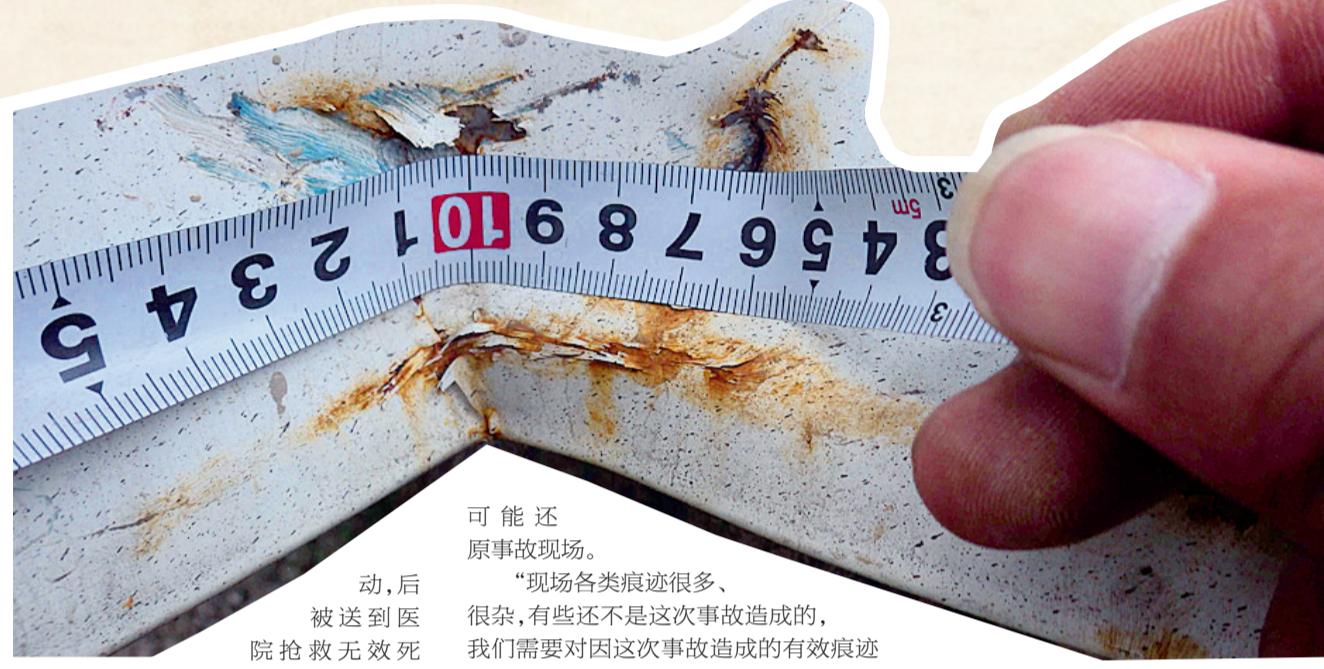
意外的发生就在一瞬间。当时三轮车正准备左转弯,结果只听到“嘭、嘭”两声巨响,三轮车与一辆白色垃圾清运车、一辆蓝色农用拖拉机分别发生碰撞。三轮车严重损毁,零件和货物散落一地,面目全非,三轮车驾驶员躺在地上一动不

“现场各类痕迹很多、很杂,有些还不是这次事故造成的,我们需要对因这次事故造成的效果痕迹一一进行梳理。”余立希仔细观察了三辆车的受损情况,将目光定在了白色垃圾清运车的车头左部位置。

“这里受损最严重,上面还有红色的塑料附着物,可以确定是三轮车破碎的尾灯灯罩……”余立希对每个可疑痕迹进行取证,这一过程中,垃圾清运车左侧门上一处严重的凹陷引起了他的注意。

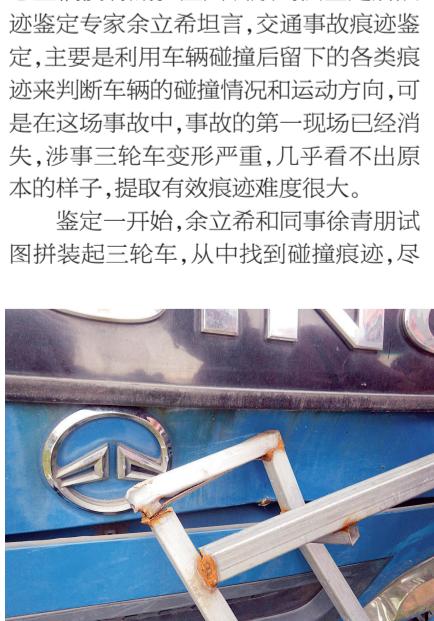
“三轮车左转弯时,先与后方的垃圾清运车发生碰撞。因为三轮车满载货物,在后方重力的作用下,重心不稳,又发生

侧翻。在侧翻过程中,与对面车道驶来的拖拉机车头发生碰撞,促使三轮车发生逆时针旋转,其装载的货物与拖拉机的左车门发生挤压,从而留下刮擦痕迹。”结合现场的其他痕迹情况,余立希等人最终得出鉴定结论。
