仅仅38秒,火星闪过,电线接口处冒出黑烟

这场模拟火灾实验触目惊心

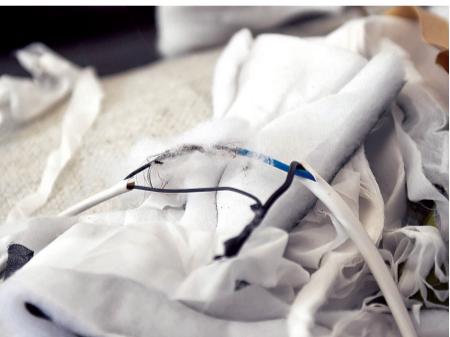
私拉乱接的电气线路

“实验结果已经非常明显,私拉乱接电气线路很容易引发火灾。”现场工作人员介绍,私拉乱接电气线路,往往会产生电线荷载不统一、电线接口接触不良等问题,长时间使用会使电线接口局部位置温度升高,一旦接触到易燃物就容易引发火灾。

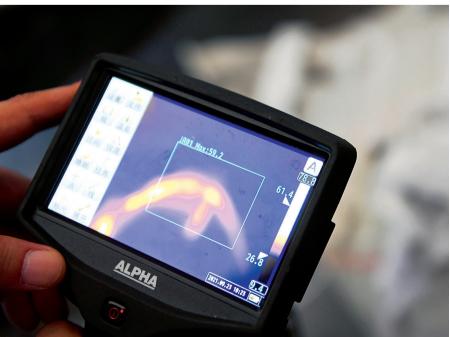
红外线测温仪显示温度迅速上升

短短15秒,红外测温仪实时显示温度已从初始的35.6℃上升到了59.2℃,并且升温速度越来越快。

约38秒,只见一丝火星闪过,电线接口处升起一缕黑烟,边缘的橡胶被烧焦,原本工作状态的电气设备出现了断电。此时,红外测温仪的实时温度显示是158.4℃。

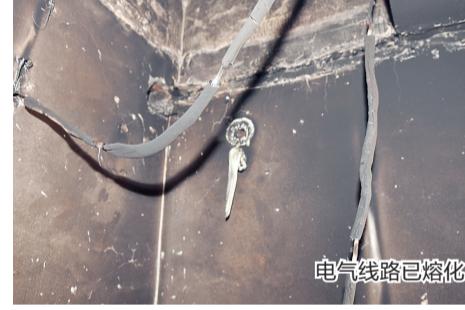
电气线路已熔化

待现场浓烟散去,火灾现场可见,防火门后的房间明显比阁楼处受损小很多,体感温度也是阁楼内部要高很多,布置在阁楼内部墙上的电气线路的熔化状态也最厉害。

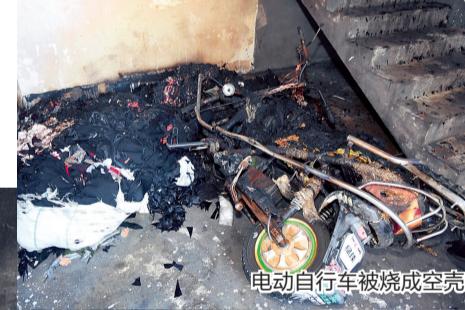
电动自行车被烧成空壳

随后,现场火势开始蔓延。约5分钟后,现场堆放的物料引燃了停在一旁的一辆电动自行车,火势进一步扩大,滚滚浓烟开始从1楼人口和2楼窗户向外翻滚,先后传出“啪啪”两声电动自行车车轮炸裂的声音。
