# 高楼外立面的保温层,不同材料遇到火会怎样?

## 有的根本烧不起来 有的会成火魔帮凶

作为绿色节能措施,如今不少高层建筑的外立面都有保温层,并在保温层外覆盖一层保护层。但其实,保温材料的选择大有玄机,不同的材料在火灾发生后会产生不同的结果。9月29日下午,省消防总队联合杭州消防支队,在杭州江干区彭埠街道七堡社区进行不同保温层材料的燃烧实验,以检测不同材质保温材料的燃烧性能。

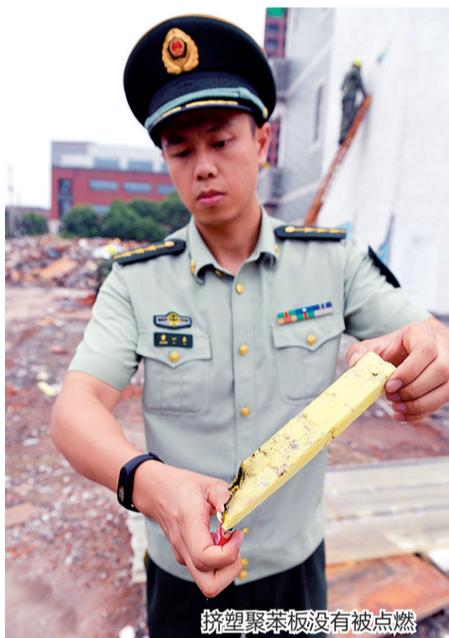
挤塑聚苯板没有被点燃

实验前,消防员先对两种保温材料的燃烧性能进行对比。他们分别找了1块难燃的挤塑聚苯板、1块易燃的聚乙烯泡沫板,随后用打火机将2块保温材料点燃。挤塑聚苯板遇到明火后,边缘部分开始慢慢变焦黑,且伴有少量黑烟,但打火机火焰熄灭后,挤塑聚苯板没有再继续燃烧;而聚乙烯泡沫板被点燃后,火焰迅速蔓延,并不断有带明火的泡沫熔化物滴落。

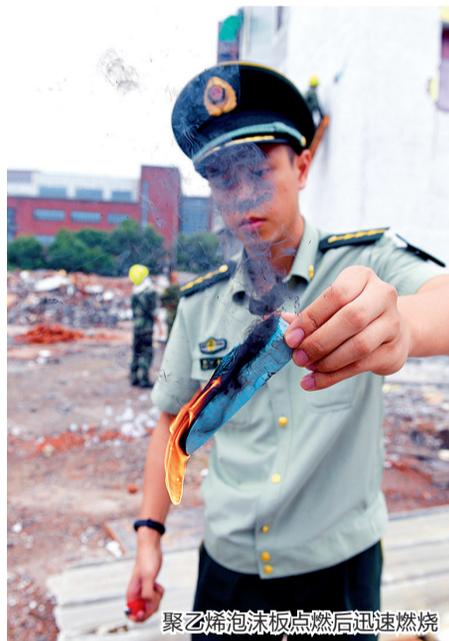
聚乙烯泡沫板点燃后迅速燃烧

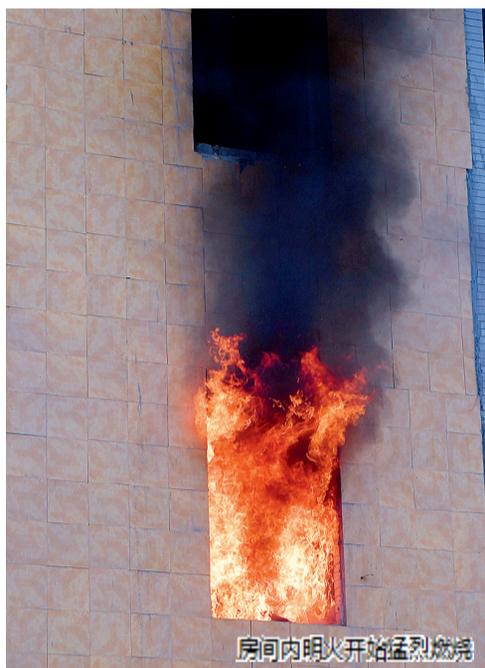
房间内明火开始猛烈燃烧

1分钟后,难燃的挤塑聚苯板保温材料层外立面的内侧房间开始猛烈燃烧,窗口位置不断有火焰向外墙翻卷,但外墙的保温材料层除了被烤越黑外,没有发生其他变化;而易燃的聚乙烯泡沫板保温材料层底部的火焰并没有房间内的火大,但保温材料很快就被熔化,露出大面积的水泥墙面。

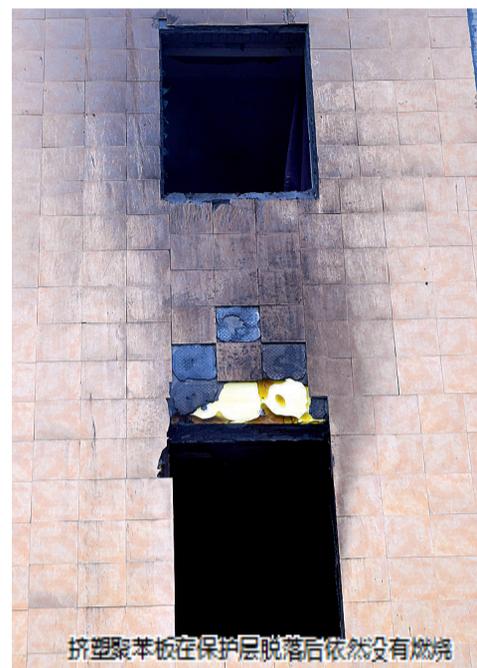
挤塑聚苯板在保护层脱落后依然没有燃烧

燃物慢慢被烧光,火焰开始变小,外立面除了部分保护层脱落破损、保温材料呈现焦黑状外,并无其他异样;而易燃保温材料层已经燃烧起来,并不断滴落带明火的熔化物,导致底部的火势明显增大,水泥墙面的裸露面积也不断扩大。

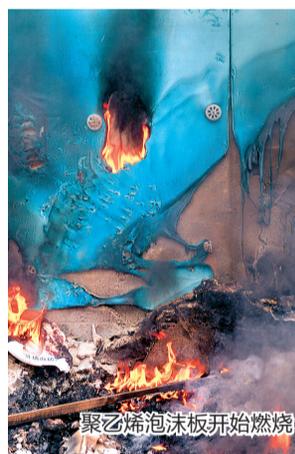
聚乙烯泡沫板开始燃烧

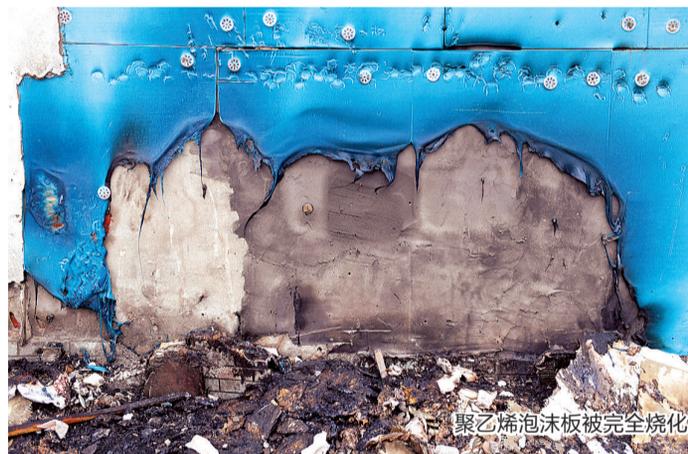
聚乙烯泡沫板被完全烧化

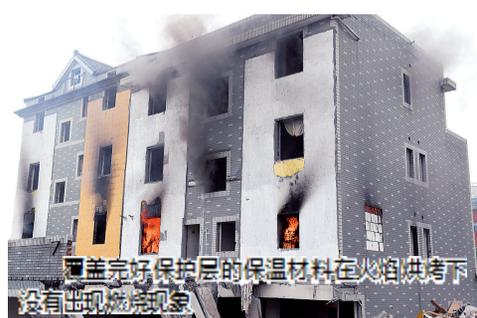
覆盖完好保护层的保温材料在火焰烘烤下没有出现脱落现象

5分钟后,2个房间内的火势依然在猛烈燃烧,难燃保温材料外立面的窗口边缘也开始被熏黑,但除此外,2种保温材料的保护层表面没有出现脱落破损的现象,更没有发生燃烧。

10分钟后,2个房间内的火势逐渐变小,2种保温材料的保护层表面依然没有明显变化。

“之所以没有明显变化,与保护层的完好有很大的关系。”徐璟解释说,高层建筑外立面的保温层除了材料的选择很重要外,保护层的施工工艺同样不容小视,“墙体在经受火场高温的烘烤后,保温层表面的保护层就会出现热胀冷缩,与墙体之间极易出现空鼓现象,导致充足氧气进入保温层,进而引发保温层立体燃烧,加速火势蔓延”。
