168米路开了6分钟,只能眼睁睁看着火越烧越大 消防通道被堵,堵住的可能是鲜活的生命!

消防通道被堵究竟会给救援带来多大的危害?12月5日上午,在曙光三村,宁波市消防支队联合鄞州区东胜街道安监所,开展了一次火灾对比实验。

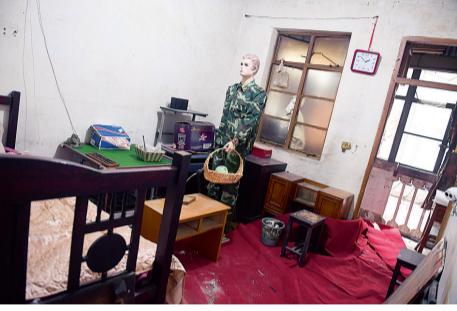
实验的房间

实验地点设置在宁波鄞州区曙光三村的一个待拆迁小区17号楼二层,一间20平方米的卧室内。为模拟火灾时的真实情况,消防员在房间里放置了日常生活必需的家具,并安装了监控、测温仪等设备,以便实时记录火灾情况。

此时,试验房间已处于猛烈燃烧状态,滚滚黑烟从阳台窗户涌出,透过窗户能明显看到火势已经向卧室向外蔓延,房间内安装的摄像头早被高温大火破坏,无法正常工作。现场检测的仪器显示,就在消防员进入火场灭火时,卧室内的温度已经达到整个实验的峰值752.6℃。

经过10多分钟的奋力扑救,现场明火被彻底扑灭。记者进入房间后发现,整个房间已完全过火,家具全部烧毁,就连门框内侧也已烧成碳化。

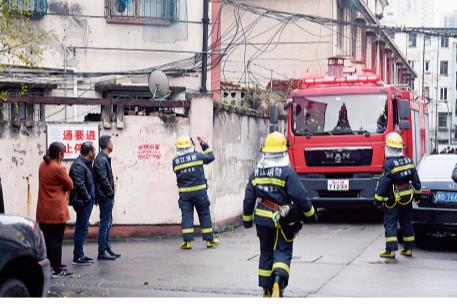
引导车辆前行

一切准备就绪。消防员模拟卧室里的床单起火后,在路口待命的消防员迅速出警。消防车开进小区南门约10米后,前面通道就被堵塞。3名消防员见状下车引导,一会儿指挥驾驶员绕过挡道的私家车,一会儿清理前方乱停乱放的共享单车和垃圾桶,时不时还得找竿子顶起电线杆

在消防员小心翼翼引导下,消防车或紧贴私家车,或紧贴围墙,一直处于“龟速”行驶状态。在离火场还有约100米的转弯处,消防车被停靠在前方的私家车彻底堵死,消防员只能从转弯处开始铺设水带,进行灭火。

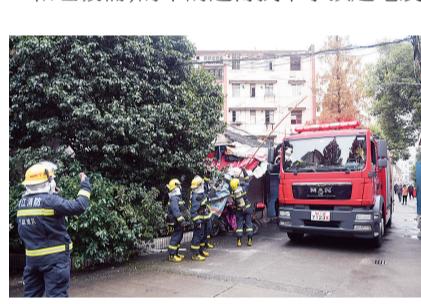
竿子顶起电线

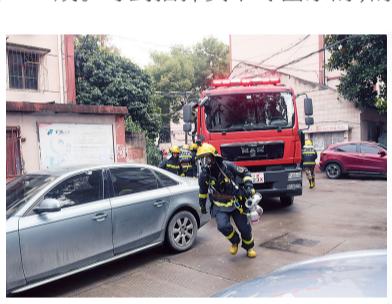
铺设水带

记者从现场记录员了解到,消防车从南门驶入到被迫停靠,路程168米,却花了整整6分钟;而后面被堵死的80米距离,消防员则花了1分多钟,用了5盘水带,才将水枪阵地铺设完成。等到指挥员下令出水时,时间已过

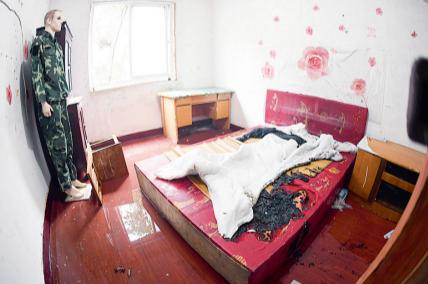
实验的房间

再次模拟实验的地点,设置在同一幢楼的二层,也就是之前实验房间的对面。房间格局和面积与前一房间差不多,房内也放置了少许家具和杂物,并设置了监控、测温仪等设备。但这次消防员先行清理了通道上的各类路障,以便消防车能第一时间快速抵达火场。

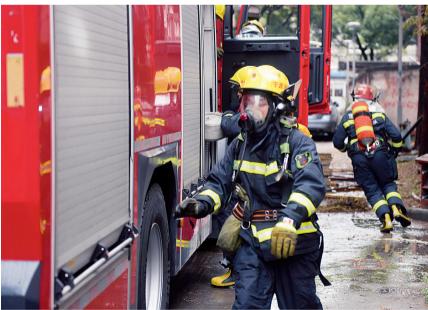
赶到现场

实验开始,指挥员一声令下,房间内的消防员再次模拟点火。另一边,在南门待命的消防员开始启动车子。一路警笛呼啸,消防车仅用时36秒便到达了起火建筑的楼下位置,而消防员从一楼铺设水带至二楼出水,整个过程用时仅1分8秒。

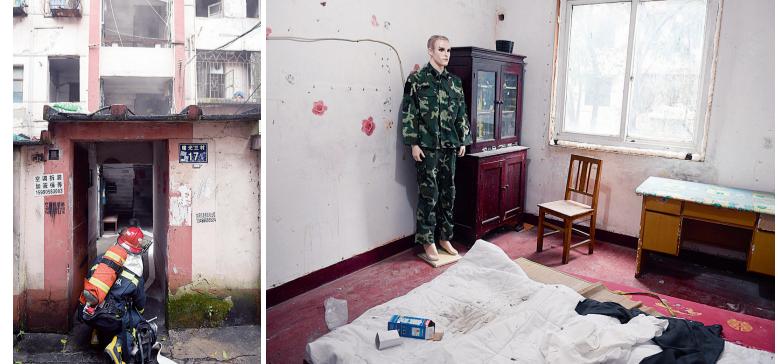
仅床上一角被过火

此时,现场监控视频显示,房间内仅床单在燃烧,火势并没有蔓延,测温仪显示,房间内的温度为常温24.8℃。

2分钟不到,现场的火势被彻底扑灭,消防员打开窗户通风后,房间内的烟气很快消散殆尽。记者进入房间看到,位于床尾的床单有被火烧过的痕迹外,其它地方与实验前相比没有明显变化。
