点燃“通天房”之前 消防员在各个房间里都放了小白鼠 火灭了后,有个房间的小白鼠还活得好好的

昨天下午,省公安消防总队联合公安部四川消防研究所,在台州开展“通天房”火灾实验,以此向群众宣传正确的火场逃生自救方法。

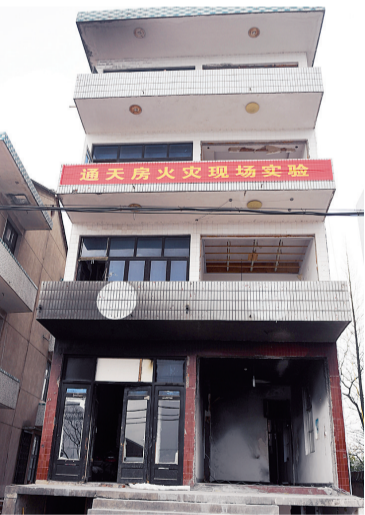
实验用的“通天房”

为确保实验的安全性,消防人员选择了台州椒江一处待拆迁的两户四层“通天房”作为实验场地。南北两户之间除了一楼相互独立外,从二楼到四楼,分别都有连通的外阳台连通,每层楼的层高分别为3.7米、3.4米、3.2米和3.2米。

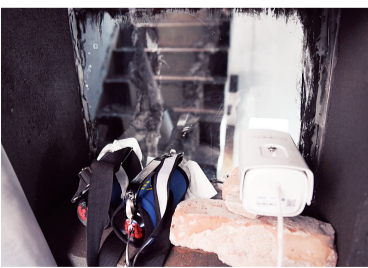
楼内设置仪器设备

按照实验计划,消防员先在一楼客厅位置摆放了3辆报废电动车和若干废弃家具,并在各楼层房间内放置实验用白鼠,然后关闭各楼层房间的房门,但对北面四楼房间房门的门缝进行了简单封堵处理,再在各房间内设置多个监控探头和实验数据提取仪器。

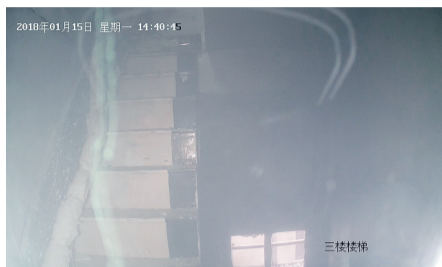
楼梯间很快被烟气笼罩

3分6秒后,通过一楼楼梯间的监控看到,烟气开始进来了。仅仅30秒左右,烟气就笼罩了整个楼梯间。而此时,二楼楼梯间也有烟气进入,并很快蔓延至四楼楼梯间。1分多钟,整幢楼的楼梯间完全被烟气笼罩,通过监控探头已经看不清楼梯间的内部情况。

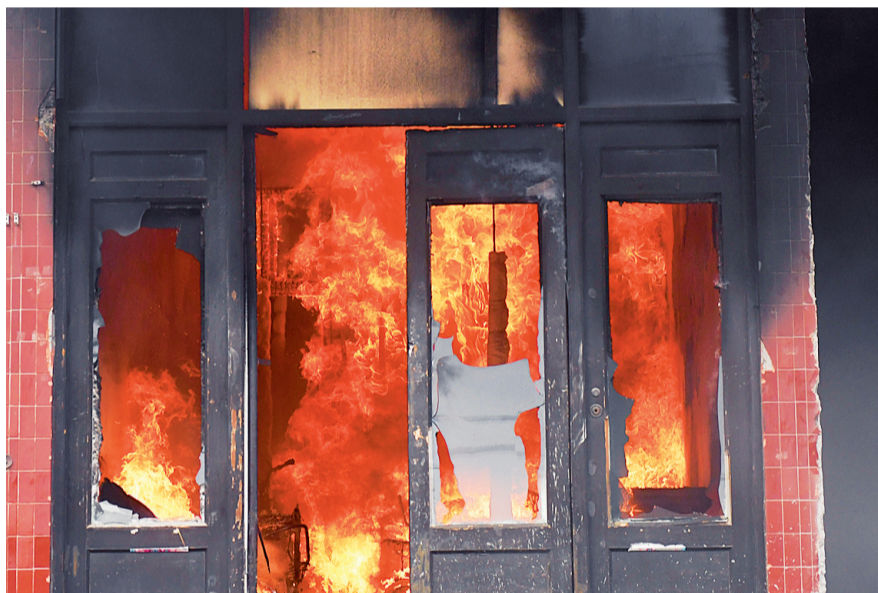
一楼起火客厅猛烈燃烧

10分钟左右,一楼起火客厅已经猛烈燃烧,连房门也开始过火,内部温度已达到650℃,而同侧二楼、三楼房间的温度分别是98.2℃和21.2℃,四楼房间温度依然没有变化。

20分钟左右,起火客厅内部温度显示为900℃,二楼同侧房间的温度为767.8℃,而三楼同侧的房间温度才44.7℃,四楼房间的温度依然没有变化。

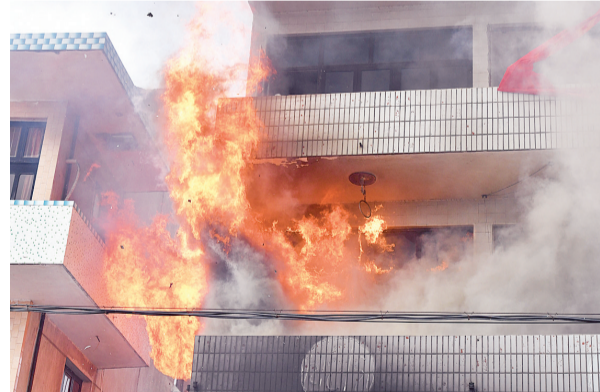
二楼南侧房间发生轰燃

18分钟左右,只听“轰”的一声,二楼南侧房间发生轰然,熊熊明火直接从房门和窗户位置卷出,大量被烤化的石灰层漫天飞舞。
