高速上四车连环相撞 第一辆车中的姑娘伤势严重 “关键一撞”究竟来自哪辆车？

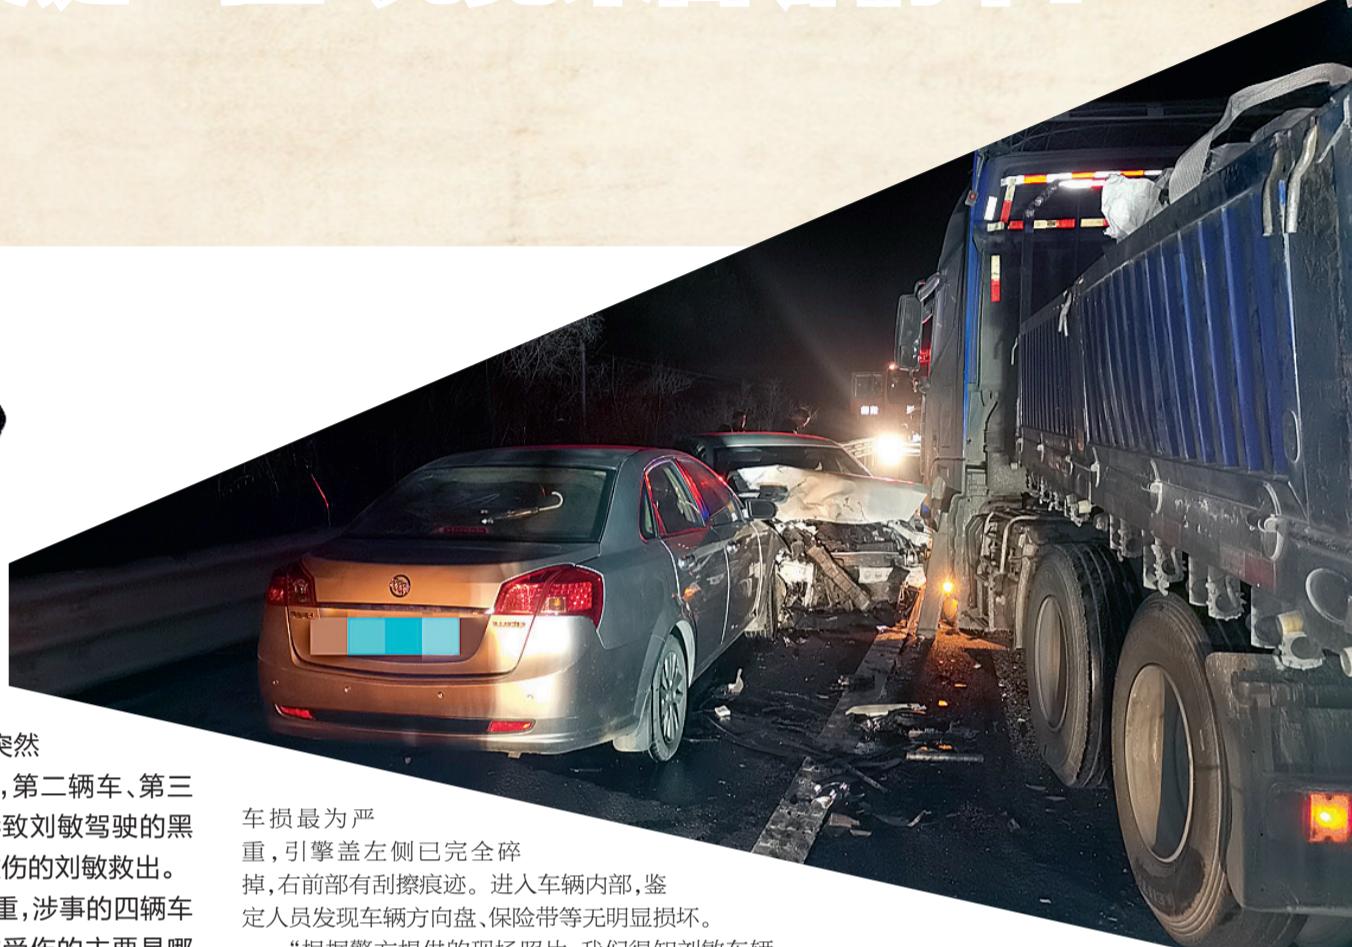
停车场一角,四辆不同程度损坏的车辆依次排列着,仿佛在诉说着那场惊心的事故。刘敏驾驶的车辆

车损最为严重,引擎盖左侧已完全碎掉,右前部有刮擦痕迹。进入车辆内部,鉴定人员发现车辆方向盘、保险带等无明显损坏。

“根据警方提供的现场照片,我们得知刘敏车辆是车头前右部位与护栏发生的碰撞,此种情形,如果撞击足够大,可能会导致人体撞击方向盘或前挡风玻璃,以及气囊弹出,但是车辆上没有找到人体撞击方向盘或者前挡风玻璃接触的痕迹,气囊也没有弹出,这表示‘护栏一撞’不足以造成刘敏的重伤。”鉴定人员解释。

同时,根据观察,刘敏车辆左前部、主驾驶位处的损坏、变形严重,而且根据痕迹特征分析,鉴定人员认为符合硬质客体(其他物体)接触碰撞形成的。由此,鉴定人员判定,她的伤情,很大程度是由后方来车造成的。
